Verkennend bodem- en asbestonderzoek

'Elzenbos' te Brummen

156091

MTE/ADV/VMO/156091

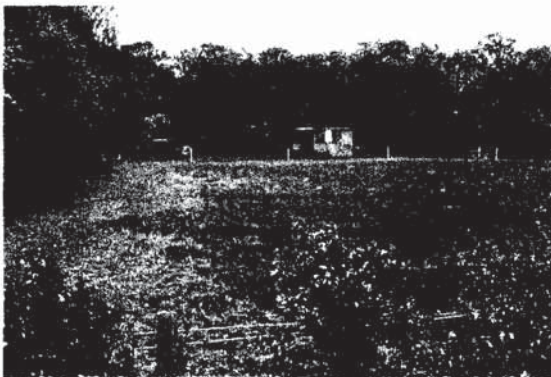
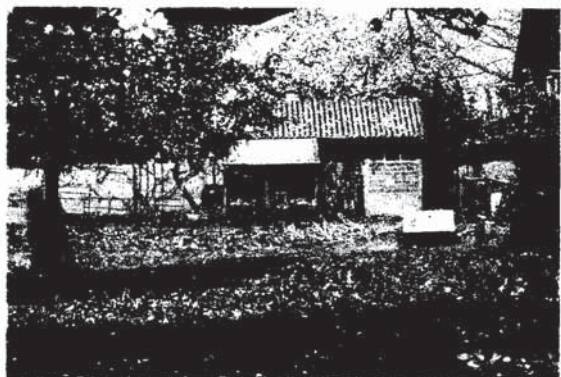
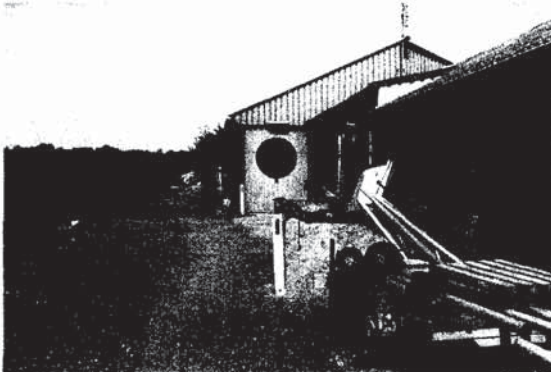
De locatie aan de Meengatstraat 29 heeft een oppervlakte van circa 2.000 m². Op de locatie bevindt zich een woning met een schuur en caravanstalling. Het dak van de caravanstalling bestaat uit (asbest)golfplaten. Ook tegen het gebouw aan liggen deze golfplaten.

Aan de westkant van de woning bevindt zich een met puin verharde inrit. Ter plaatse van het woonhuis heeft een ondergrondse HBO-tank gelegen welke in 1997 door de eigenaar in eigen beheer is verwijderd. De gemeente is destijds achteraf akkoord gegaan met de sanering. Ter plaatse van de schuur heeft een bovengrondse diesel tank gestaan. Het is niet bekend wanneer deze verwijderd is.

inrit

(asbest)golfplaten

achterterrein

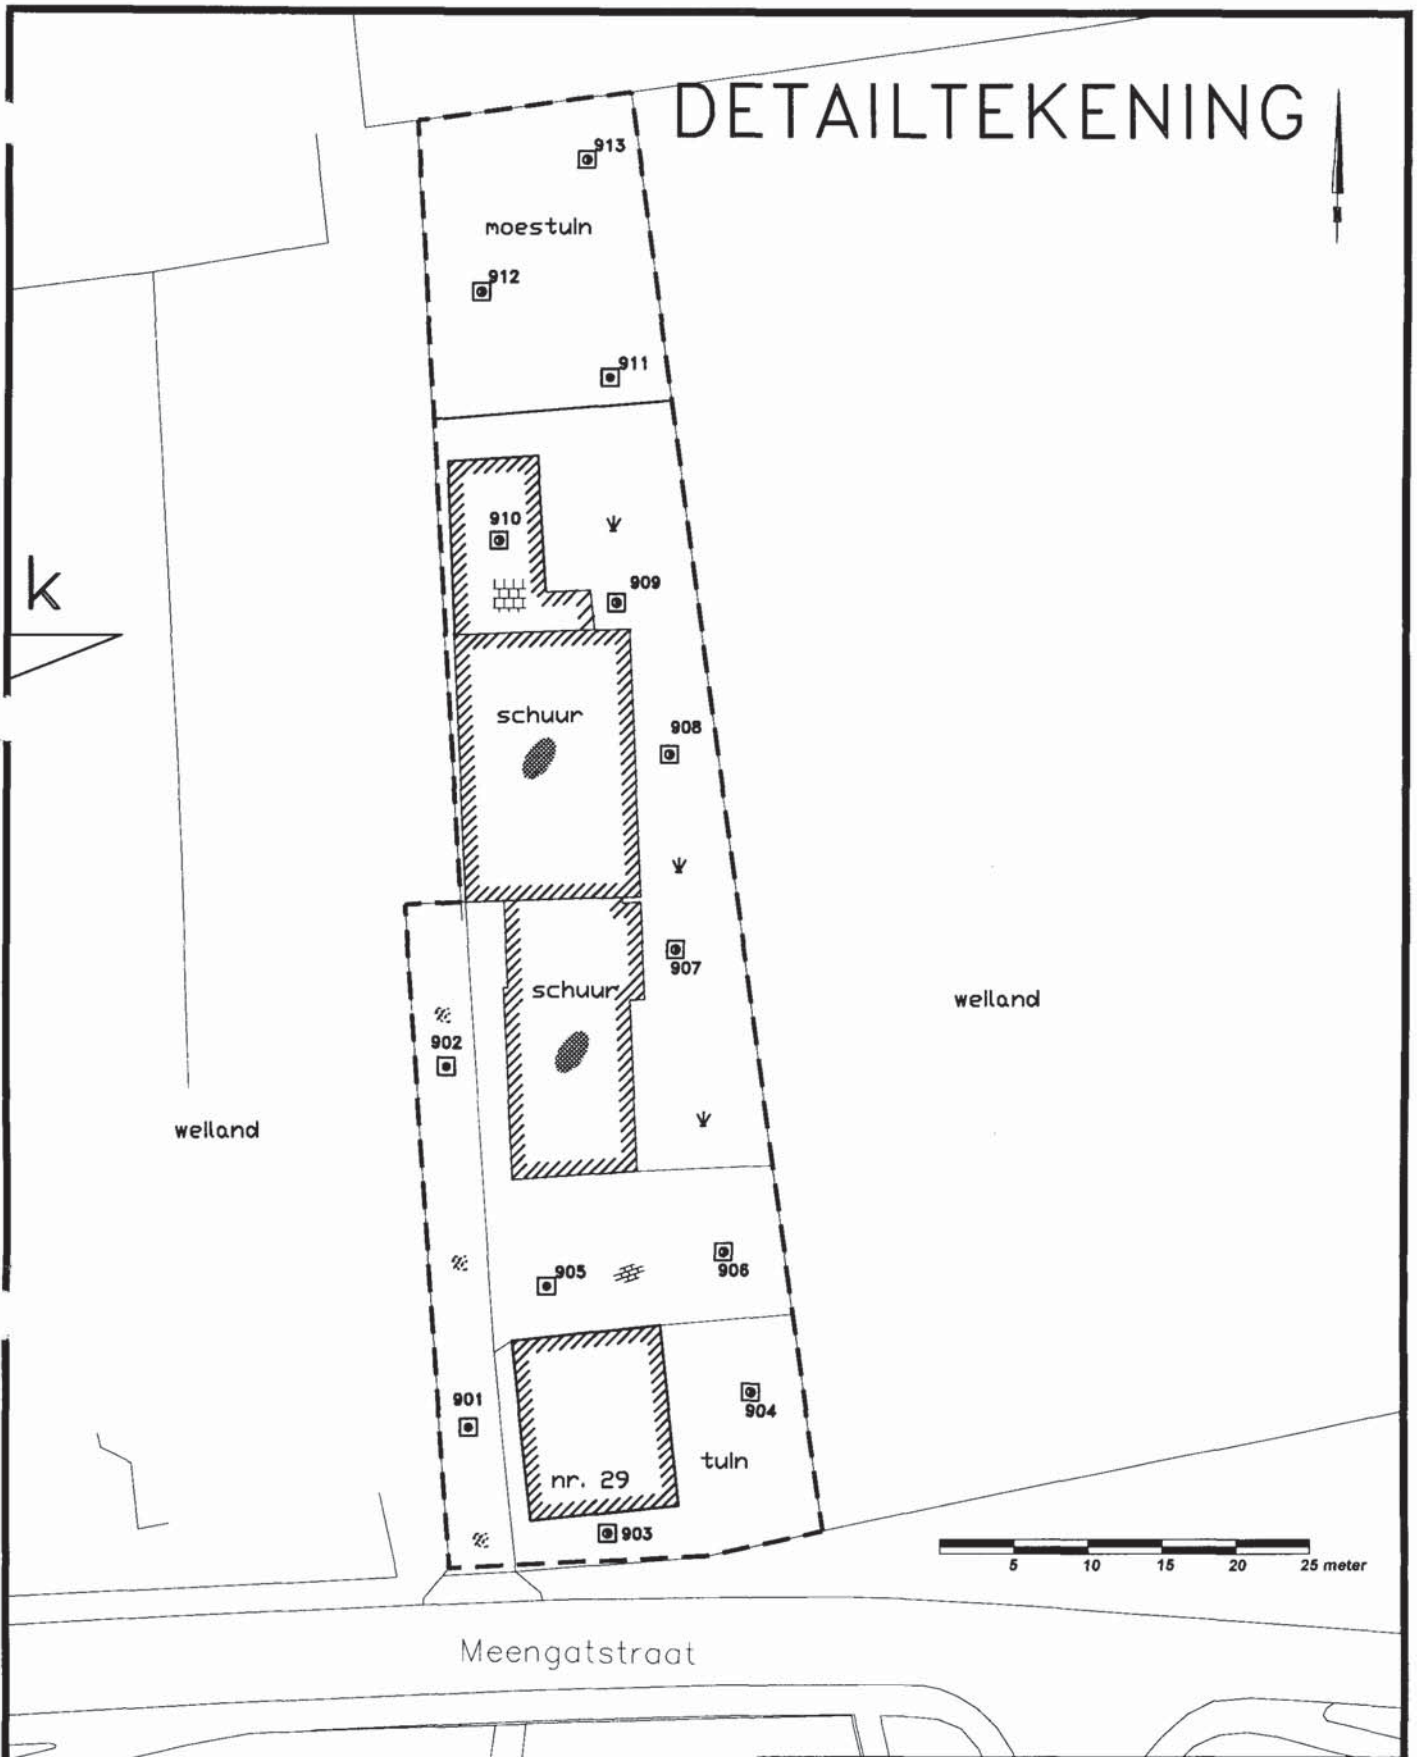
DETAILTEKENING

Situatietekening met boorlocaties
